RAPPORT D'INSPECTION PRÉACHAT

PROPRIÉTÉ SISE AU
596, Rue des Merles
Blainville, (Québec) J0N 1T8

Dossier : 2017-5017

ADRESSE : 596, Rue des Merles, Blainville (Québec) J0N 1T8
TYPE DE LA PROPRIÉTÉ : Maison de type Cottage
ANNÉE DE CONSTRUCTION : 2013

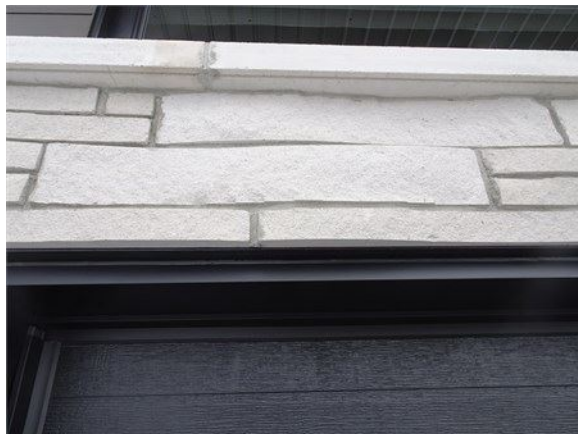
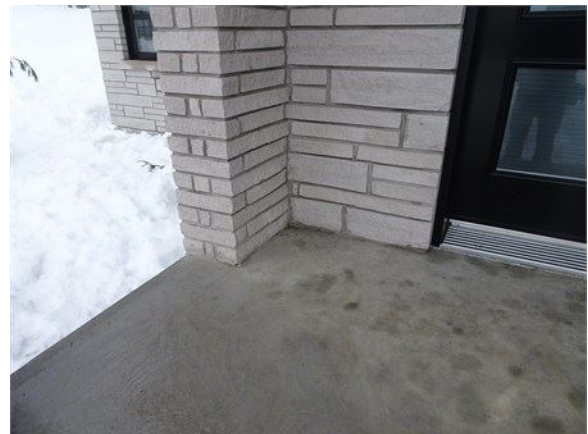
Nous avons noté qu'il n'y avait pas de chantpleures. Les chantpleures sont nécessaires pour ventiler et drainer l'espace entre la maçonnerie et la charpente du bâtiment. Nous recommandons d'ajouter des chantpleures à tous les 2 à 3 pieds en évitant un joint de maçonnerie. Faire attention de ne pas percer le solin en arrière des éléments de maçonnerie.

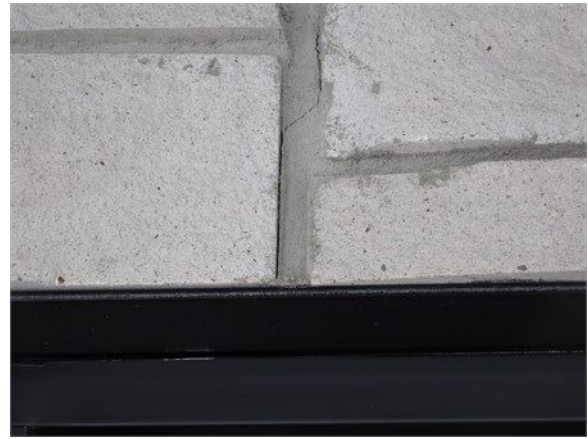
Nous avons constaté des fissures au mortier. Il est recommandé de repointer. Consulté un spécialiste.

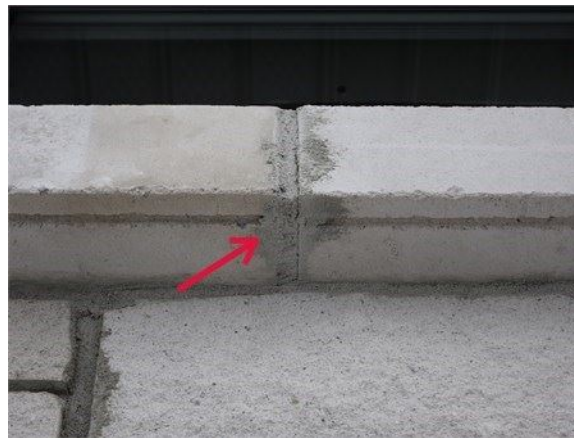
Il est important que le trait de scie soit continue sous les allèges.

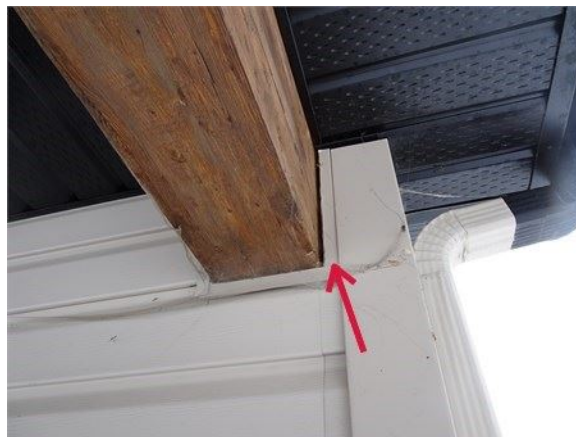
Les joints de scellement sont détériorés à quelques endroits et certaines retouches sont à refaire. Nous vous conseillons de vérifier l'état des scellements chaque année afin de prévenir les infiltrations d'eau dans l'enveloppe du bâtiment et une détérioration des composantes internes. Sceller le pourtour de toutes les jonctions de matériaux, pourtour des fenêtres, portes, seuils de portes, conduits traversant l'enveloppe extérieure, luminaires etc.

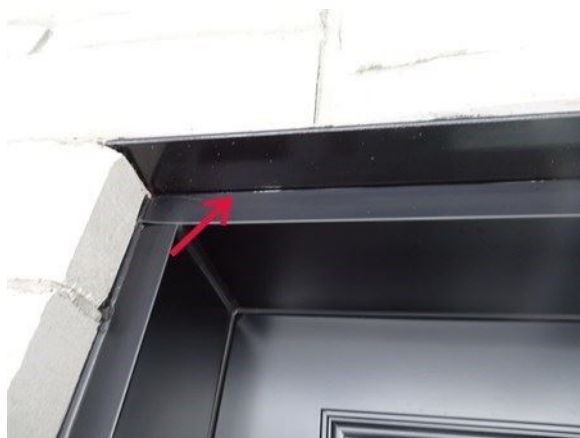
Nous avons noté que le pourtour d'un grand nombre d'ouvertures (portes et fenêtres) n'est pas scellé adéquatement. Cela peut favoriser l'infiltration d'eau et d'insectes nuisibles dans les murs extérieurs. Inspecter et sceller adéquatement toutes les ouvertures dans les murs extérieurs. Utiliser un scellant flexible de bonne qualité.

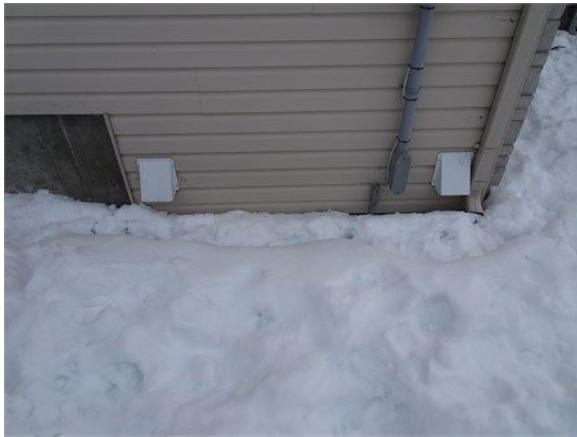
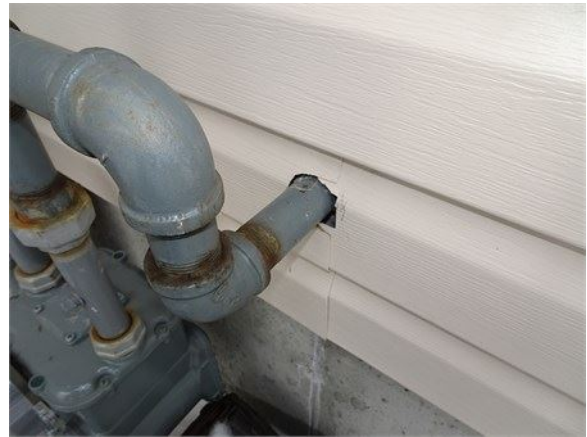
Nous avons noté que le pourtour de certaines ouvertures dans le mur extérieur (pour le passage de tuyaux, câbles, sorties d'air, etc.) n'est pas scellé adéquatement. Cela peut favoriser l'infiltration d'eau et d'insectes nuisibles dans les murs extérieurs. Inspecter et sceller adéquatement toutes les ouvertures dans les murs extérieurs. Utiliser un scellant flexible de bonne qualité.

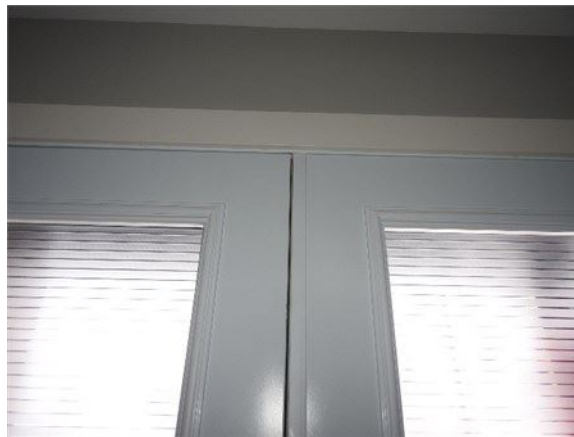
Nous avons constaté la présence de plusieurs portes qui nécessitent un ajustement. Un mauvais ajustement pourrait rendre difficile l'ouverture des portes, pourrait endommager les coupe-bises et ainsi causer des infiltrations ou exfiltrations d'air. Nous vous recommandons d'effectuer les correctifs nécessaires.

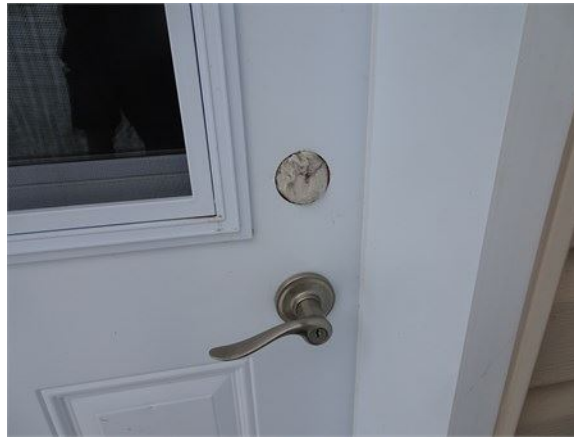
La serrure porte d'accès au garage est manquante.

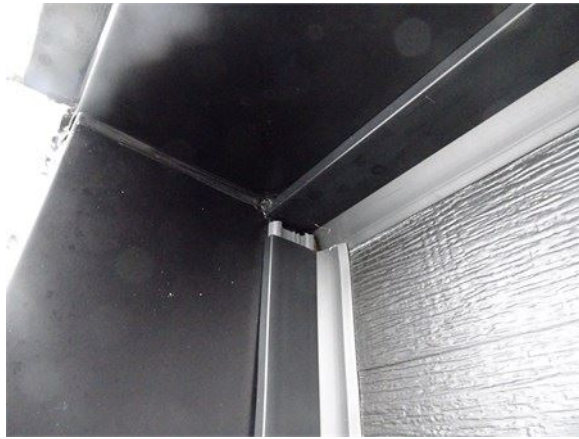
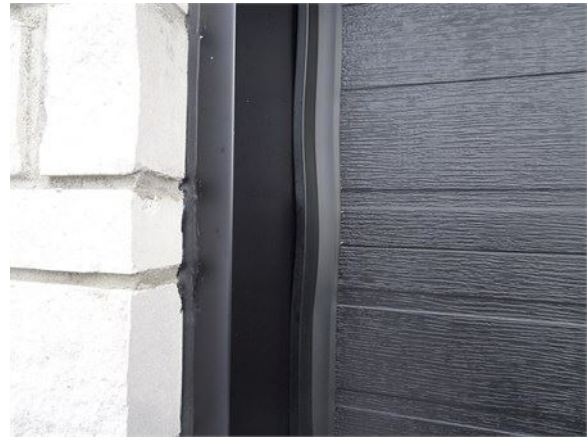
Nous avons noté que les coupe-froid autour de la porte de garage étaient endommagés ou détériorés. Afin de limiter les infiltrations d'air, il est important de maintenir en bonne condition les coupe-froid de même que l'étanchéité de la porte levante.

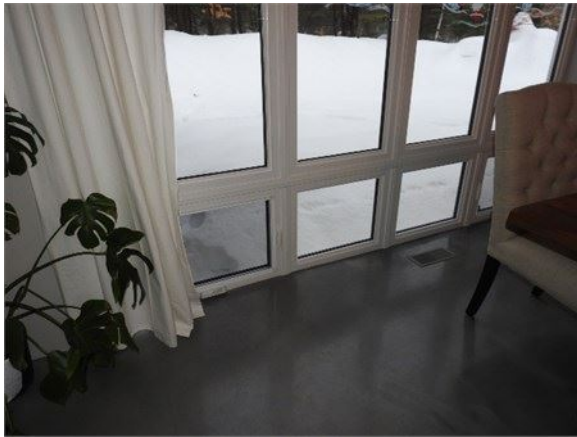
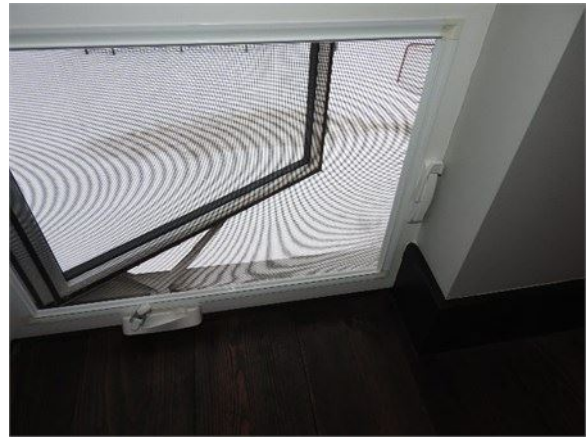
Nous avons remarqué que les fenêtres sont au niveau du plancher donnant l'accès aux fenêtres par des jeunes enfants. Ce qui pourrait être dangereux, en raison de la hauteur du point de chute.

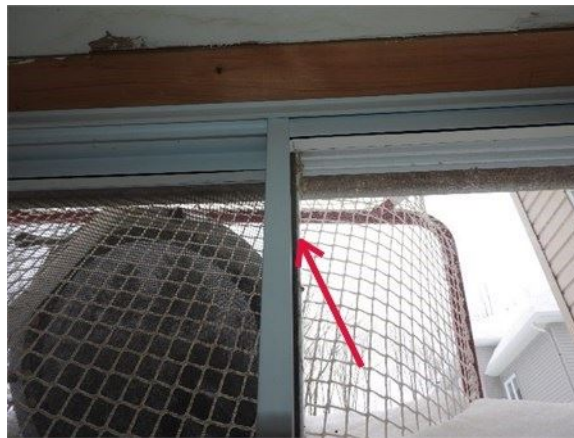
Une fenêtre au sous-sol ne ferme pas au complet.

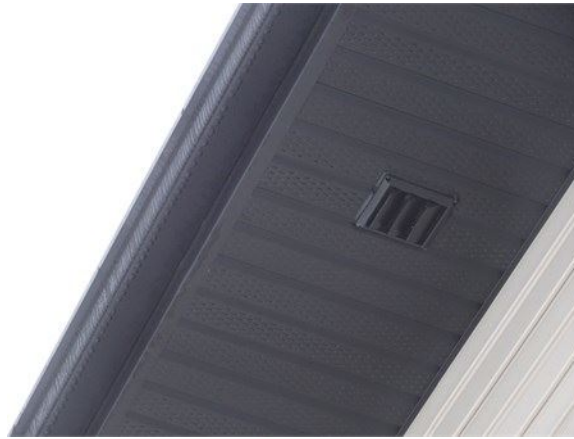
Ce type de registre n'est pas conçu pour être dans les soffites.

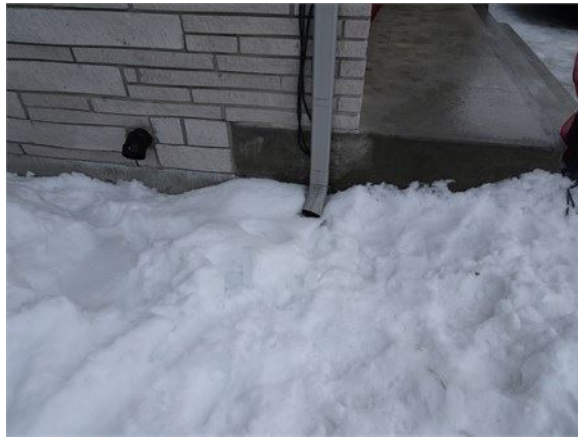
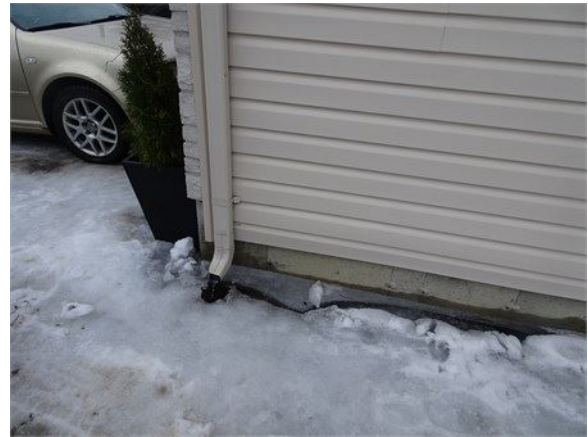
Afin de ne pas solliciter inutilement le drainage des fondations, de ne pas favoriser des infiltrations d'eau et des excès d'humidité au sous-sol, il est recommandé d'installer des déversoirs à la base des descentes afin d'éloigner l'eau de la maison, et ce, en ajoutant des rallonges ou des dalles de déflexion. Laisser environ 7 à 8 pouces de dégagement pour éviter des bris causés par le gel en hiver. Les gouttières devraient être inspectées régulièrement pour prévenir les fuites (utiliser un boyau d'arrosage) et nettoyées au moins une fois par année, de préférence à l'automne. Si de nombreux arbres ceignent la propriété, il peut être nécessaire de les nettoyer plus fréquemment.

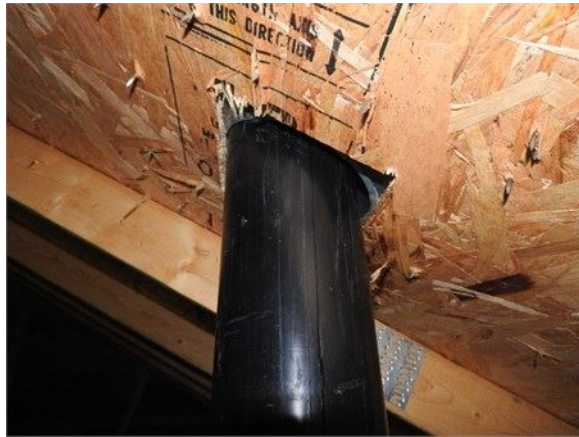
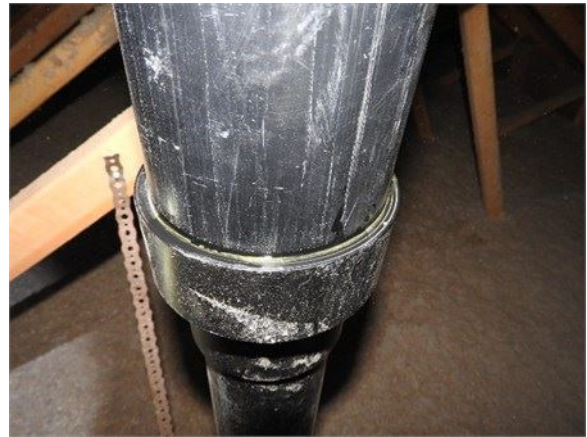
Nous avons noté des traces d'infiltration d'eau dans l'entretoit. Déterminer avec exactitude l'origine des infiltrations et apporter les correctifs appropriés afin d'éviter une détérioration rapide des composantes internes.

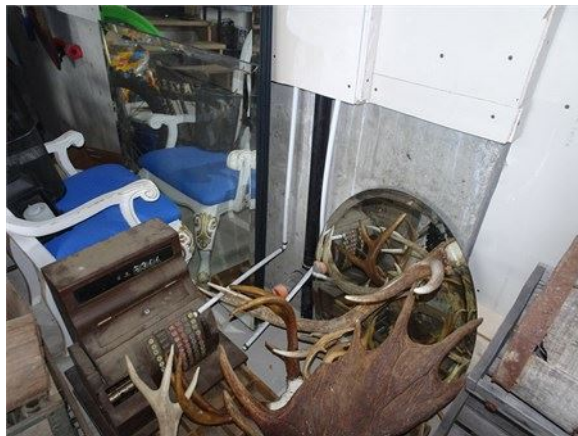
Nous avons noté une déficience des fixations et des supports des conduites d'eau. Installer des supports appropriés afin d'éviter des dommages (corrosion) et des fuites d'eau.

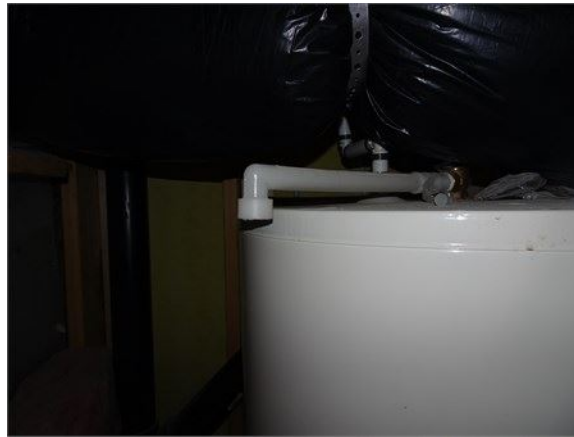
Nous avons noté qu'un tuyau de décharge est manquant. Nous vous en recommandons l'installation. Au besoin consulter un plombier.

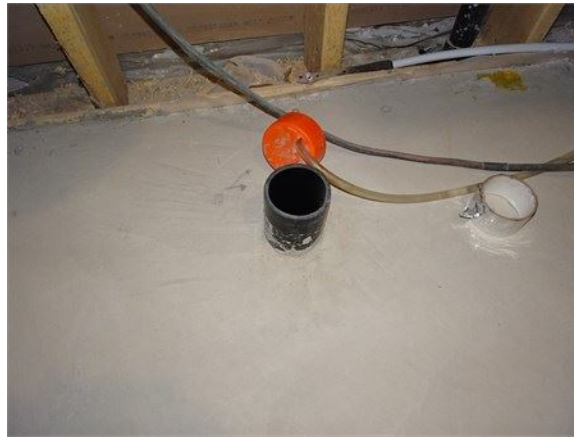
Lors de notre visite, nous avons noté que le drain de plancher était non fonctionnel, car le tuyau excède le plancher. Installer un grille quand le tuyau sera coupé.

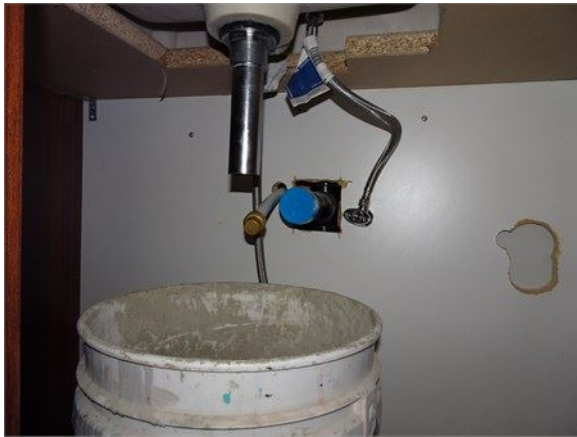
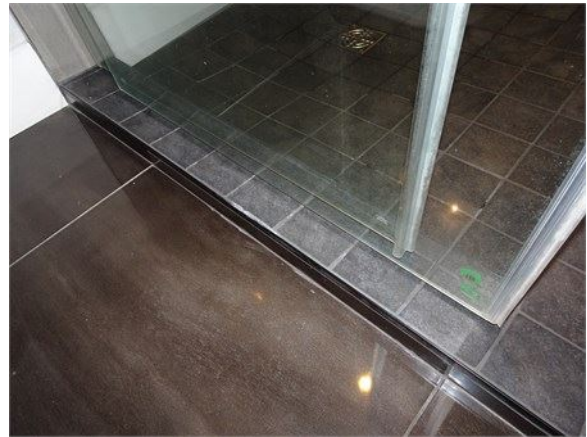
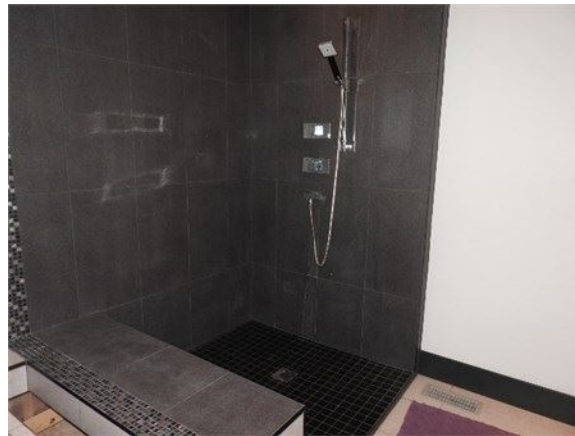
Le lavabo de la salle de bain du sous-sol n'est pas branché, il manque une pièce pour supporter les vitres de douche au sous-sol. Il manque les vitres de la douche des maîtres.

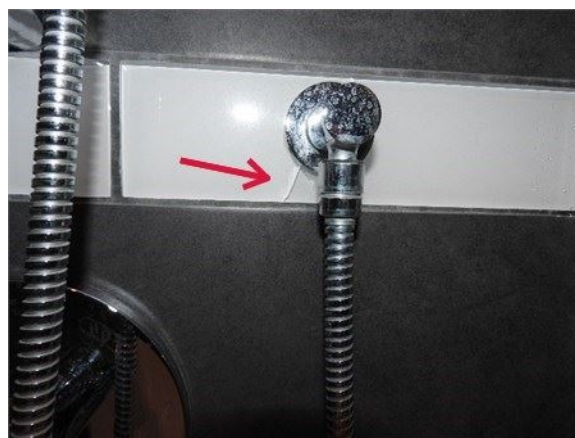
Nous avons constaté la présence de céramiques fissurées dans la douche. Une céramique fissurée dans la douche peut provoquer des infiltrations d'eau à l'arrière de celle-ci et créer des dommages. Nous vous recommandons de remplacer les pièces endommagées et/ou de les sceller.

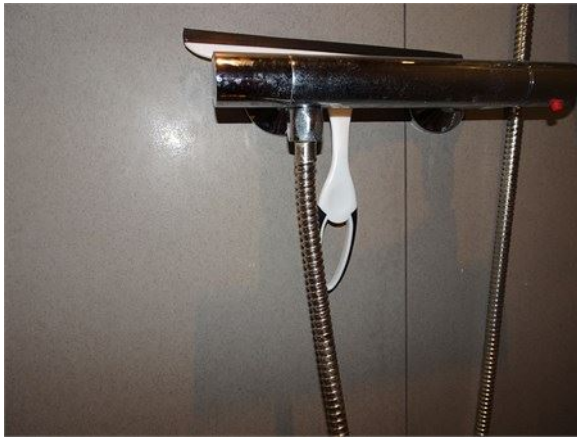
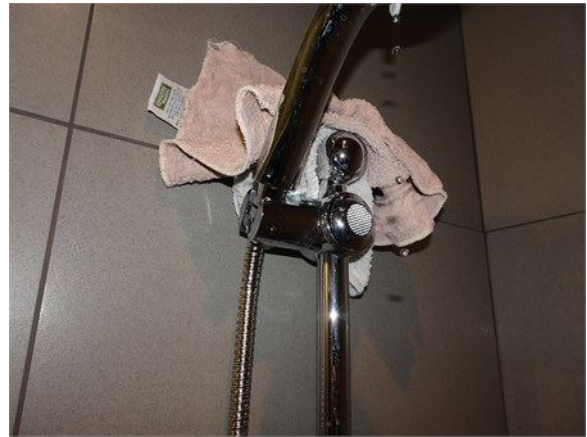
Nous avons remarqué qu'il y a une fuite à la douchette de la douche.

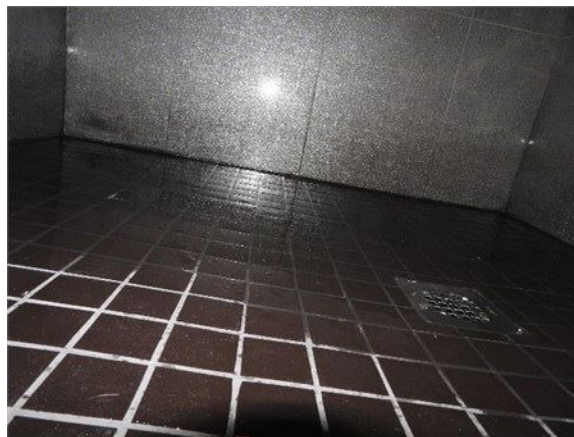
La pente dans douche est inadéquate. L'eau stagne dans la douche.

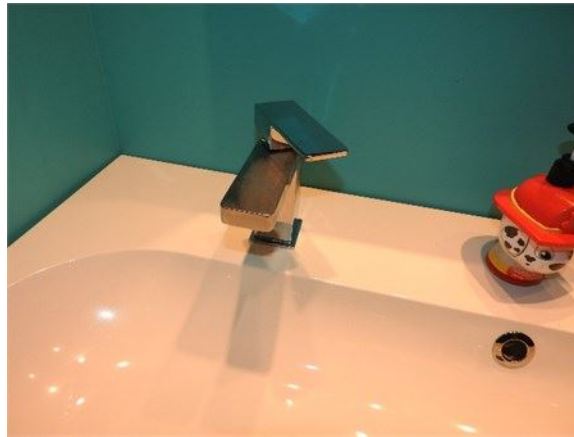
Nous avons noté que certains robinets sont mal fixés. Nous recommandons de les fixer correctement.

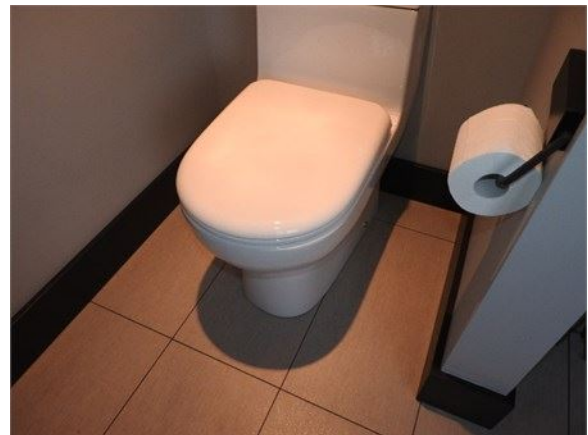
Nous recommandons de bien fixer la toilette afin de diminuer les risques de fuites et de problèmes futurs. Consulter un plombier.

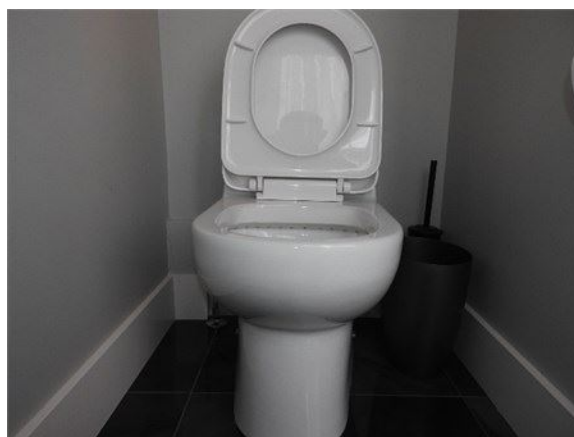
La toilette n'est pas à niveau.

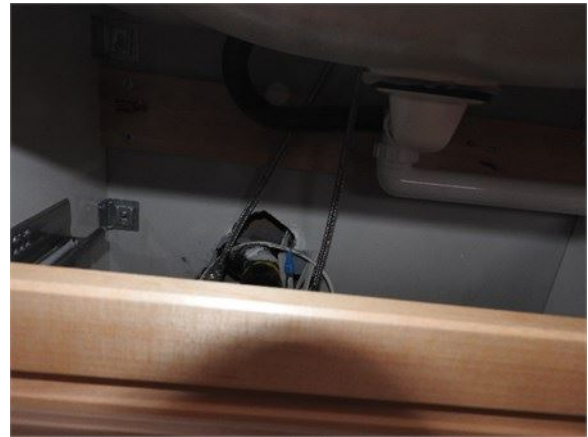
Nous avons noté que certaines connexions électriques étaient apparentes, ce qui peut représenter un risque potentiel pour la sécurité des occupants et/ou du bâtiment. Les connexions électriques doivent être réalisées à l'aide des capuchons de connexion (marettes) adéquats respectant le calibre, le nombre de fils, et être localisés dans une boîte hexagonale (selon le cas) fermée. Une connexion électrique ne doit pas être dissimulée dans un mur ou un plafond fini afin de demeurer accessible.

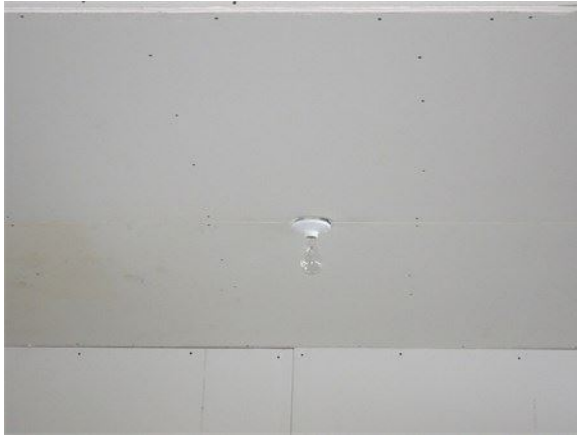
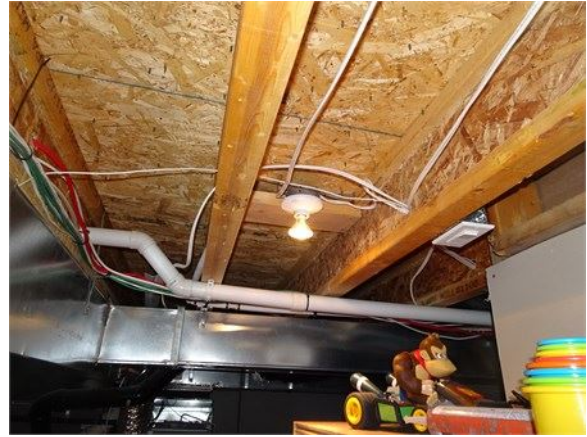
Nous avons constaté la présence d'ampoules et/ou de néons exposés. Ceci pourrait représenter un risque pour la sécurité des occupants (si on les accroches et se brisent). Nous vous recommandons l'installation de protection adéquate.

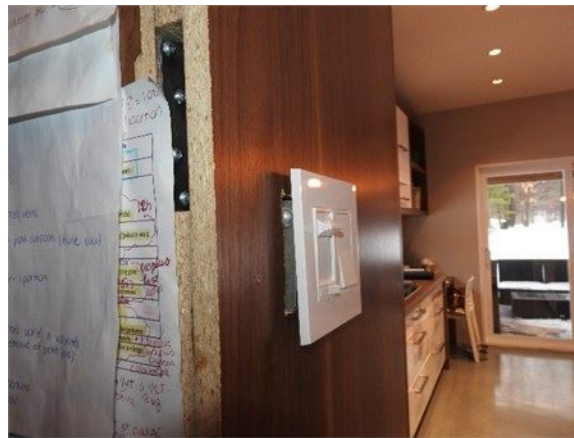
Nous avons noté que la boîte n'est pas égale au mur.

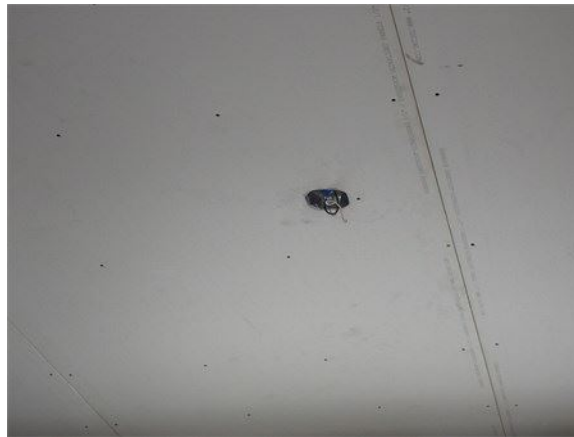
Il manque des luminaires. Consulter un électricien.

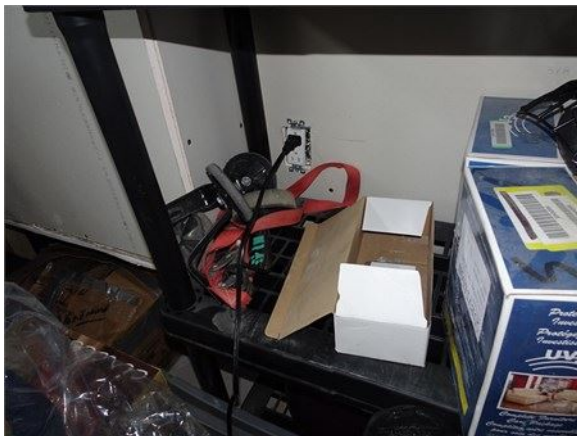
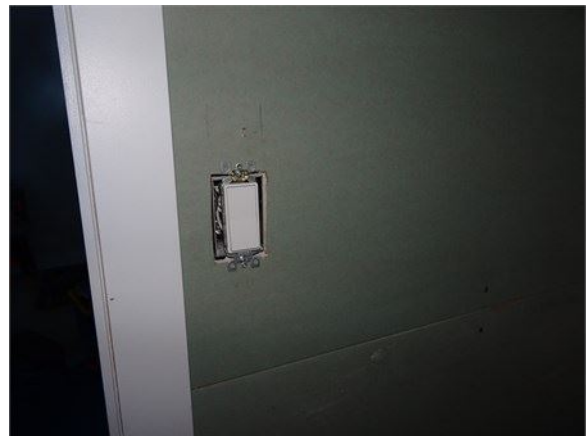
Il manque des plaques de protection sur les prises, interrupteurs ou boîtes. Nous vous en recommandons l'installation pour votre sécurité.

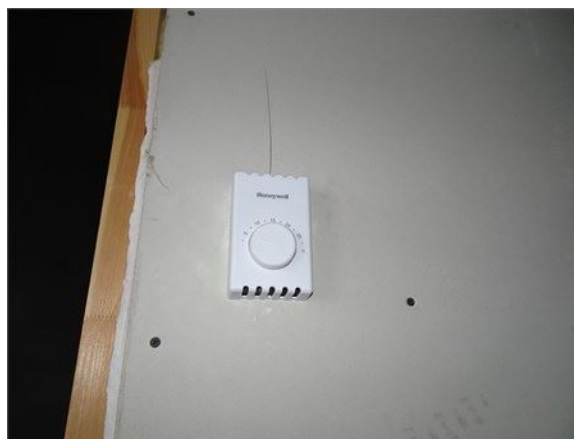
Afin d'améliorer le confort des occupants, nous recommandons le remplacement des thermostats. Les thermostats électroniques ont un rendement supérieur et peuvent réduire de façon significative les frais associés au chauffage.

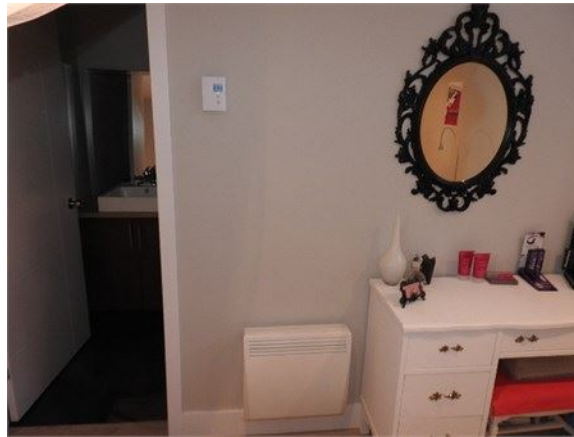
Nous avons noté que le thermostat d'une plinthe de chauffage était mal localisé et ne permettait pas un contrôle efficace de l'unité de chauffage. Repositionner adéquatement le thermostat selon les recommandations du fabricant.

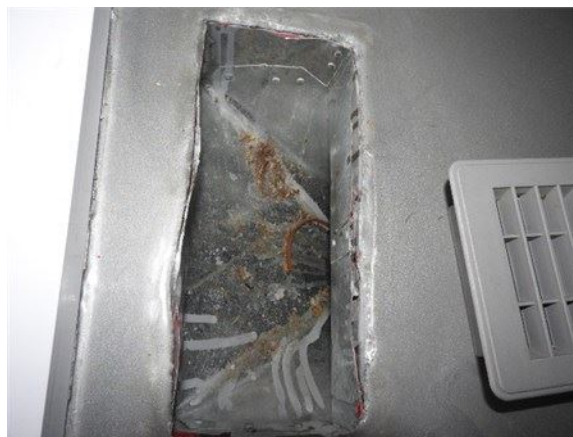
Les conduits de distribution d'air peuvent contenir de la poussière et des contaminants allergènes. Ces saletés et la poussière peuvent être transportées par la circulation de l'air du système et peuvent être dommageables pour la santé. Faire nettoyer régulièrement en profondeur toutes les parties du système de distribution d'air par un spécialiste.

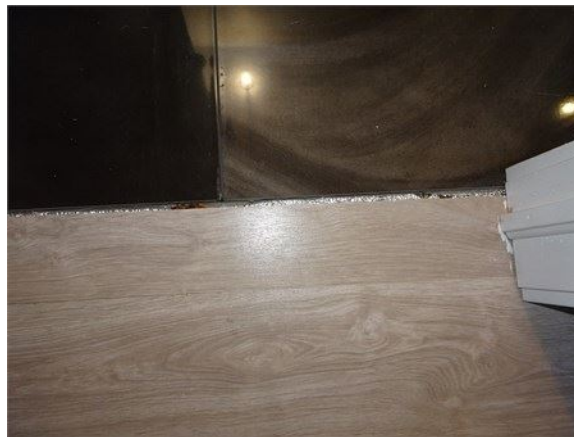
La bordure de transition du plancher est mal fixée.

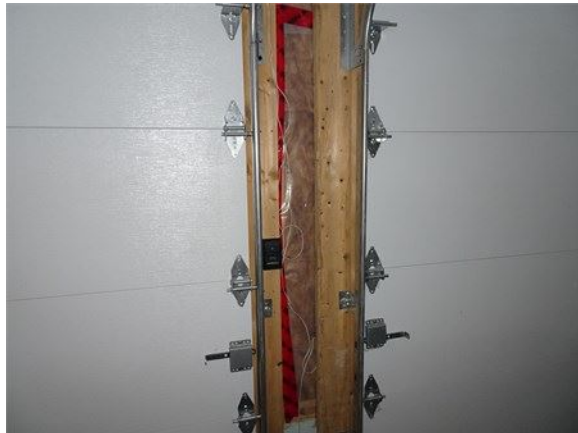
Il manque du recouvrement de mur (placoplâtre) dans le garage et au sous-sol.

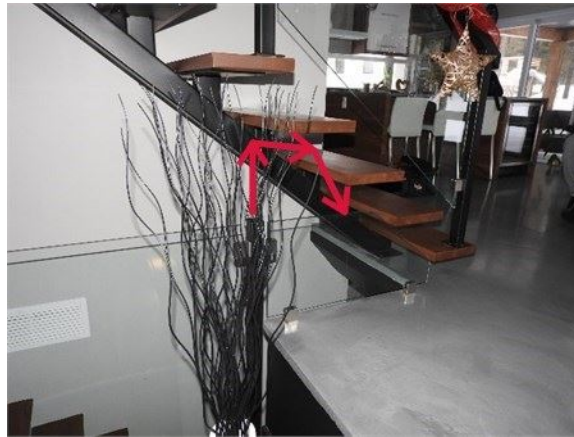
Nous avons constaté l'absence ou la déficience d'un garde-corps sécuritaire. Cela présente un important risque de chute. Limiter l'accès à la zone de risque. Nous vous recommandons de faire installer ou réparer la balustrade déficiente.

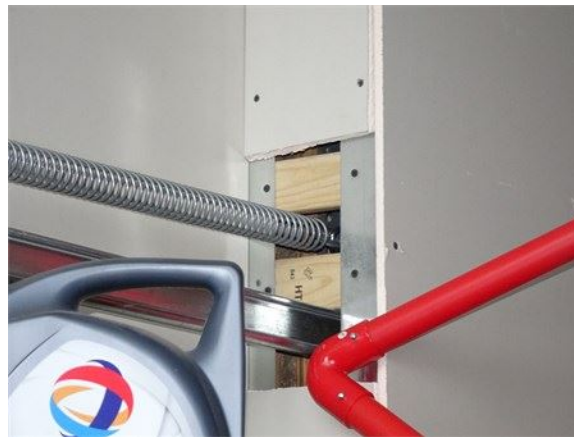
L'intérieur du garage doit être scellé de façon étanche, afin de ne pas laisser les gaz s'échapper dans la maison.

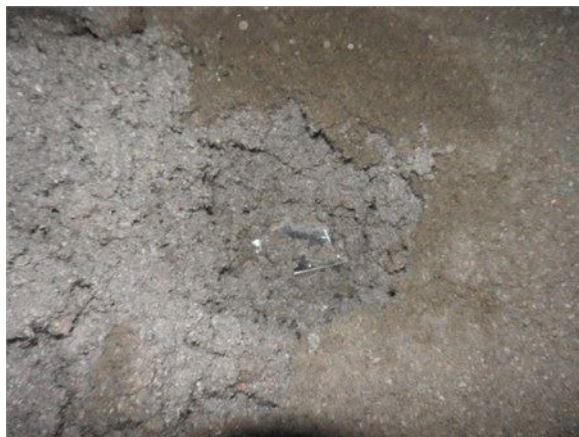
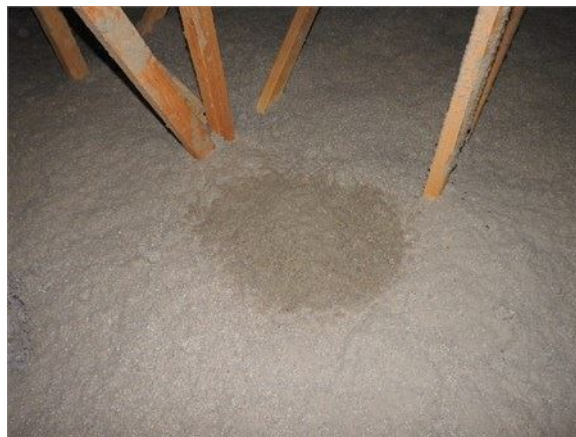
Nous avons constaté qu'il manque du pare-vapeur au dessus des boites de lumière encastrées. Il est important d'installer le pare-vapeur aux endroits requis.

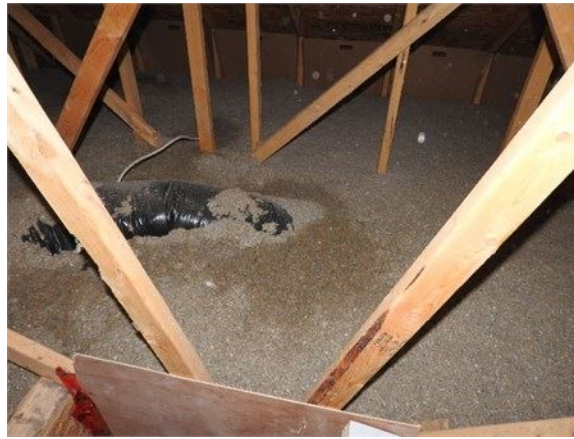
Nous avons constaté que le pare vapeur était percé à plusieurs endroits par différents tuyaux et fils électriques. Il est important de limiter l'air chargé d'humidité vers l'entretoit. Nous vous recommandons de sceller toutes les ouvertures du pare-vapeur à l'aide de ruban adhésif conçu à cet effet.

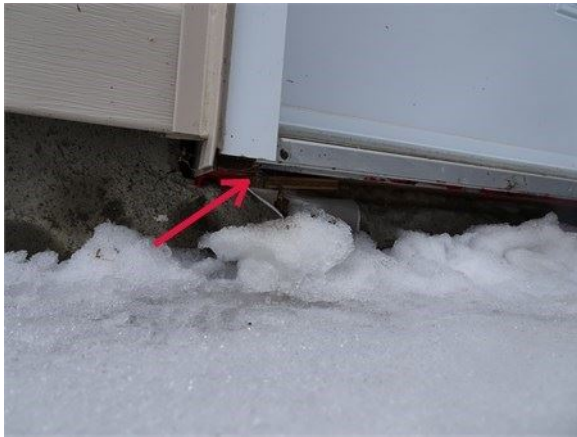
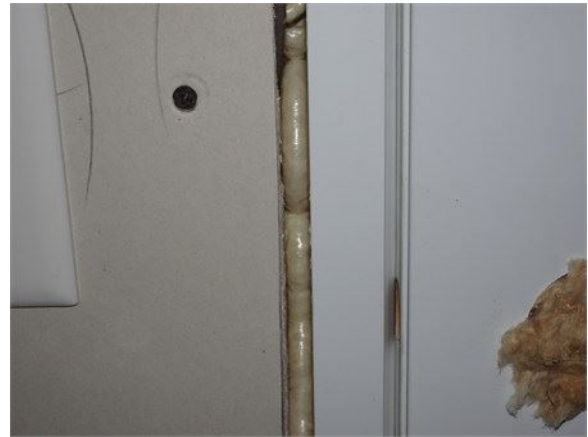
L'isolant au pourtour de la porte d'accès au garage est inadéquat (manquante). Un isolant giclé serait de mise.
